# 旧西本組本社ビルとあしべ屋妹背別荘の台風 21 号被害

Former Head Office Building of Nishimoto-gumi  
and  
Ashibe-ya Annex  
Damaged by the 21st Typhoon in Japan, 2018

2018 年秋に日本列島を縦断した台風 21 号の目は、同年 9 月 4 日(火)午前 11 時から午後 4 時にかけて和歌山市上空を通り抜けて数十年に一度の激しい暴風雨となった。和歌山市内の旧西本組本社ビルは風によりペントハウスの仕上げが剥がされ、海中の島に建つあしべや妹背別荘は高潮で外壁が破壊され、共に甚大な被害が生じた。2つの建物の被害状況と、破壊されたことで明らかになったことを報告する。

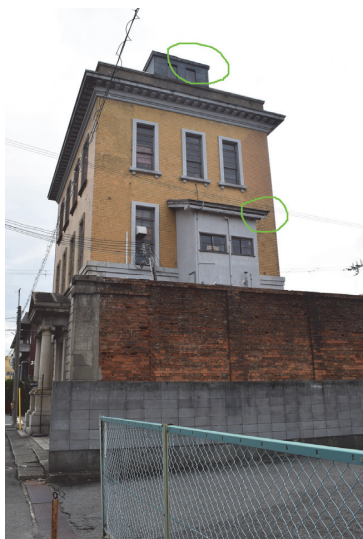
図 1：ビル西面、印は破損部分

雨漏りについては 1 階大部屋に集中して発生した。台風 20 号では部屋内天井の南側の壁から約 1800 ミリほど内側に入った天井から雨が漏っており、この台風では図 6 のように南壁より約 3500 ミリ内側に入った天井面から雨が漏った。図 1 の屋根の破損位置と考え合わせて、非常に強い南風により被害が起きたと思われる。雨が止むと雨漏りが間もなく止むことから、南面外壁の特定の隙間から雨が強く吹き込んでいられると考えられる。2 階は、当初、木造母屋が渡り廊下で

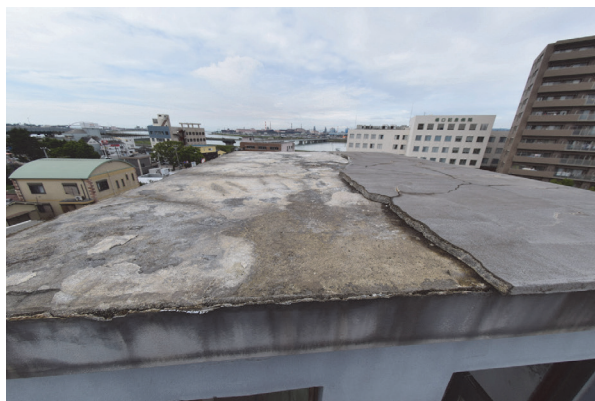
図 2 のように南側から約半分の面積の防水モルタル層が引き剥がされており、強風により、モルタル層 40 ミリの張り出し部が吹き上げられたか竜巻状に巻き上げられた可能性が推測された。

図 2：ペントハウス屋根の東から西を見た俯瞰写真

旧西本組本社ビルはテナントに恵まれて貸しビルとして保存活用をしている場所であるので、できることから早急な補修を行う考えである。ペントハウスはできる限り躯体と一体化する防水工法の採用を検討している。問題は外壁の漏水箇所の特定で、手間が掛かるが経験ある専門家の意見を聞きながら観察する地道な作業を繰り返して、エポキシ樹脂やシールによる処置を施すことから行う。昨年もこの方法で東側の漏水箇所を特定して雨漏りを止めることができおり、一定の効果が得られるものと考えている。

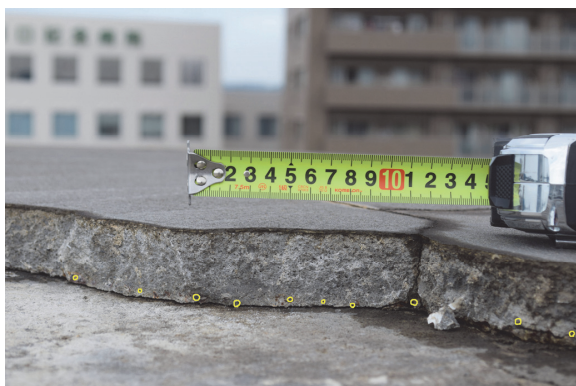
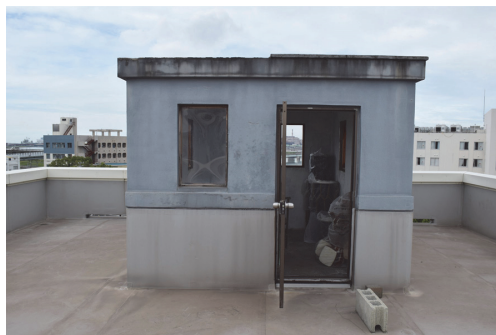
図 3：(左) 防水モルタル層下部に丸鋼の断面が見える、(右) ペントハウス東面

モルタルの断面を省察したところ直径 3 ミリ程度の丸鋼が一定のピッチで見られ、餅網状の配筋が成されていた（図 3）。モルタル断面には異なる色味が観察された。黒っぽい部分は以前からひび割れて水と空気に接触していた部分と見られる。モルタル層（厚 40 ミリ）に亀裂があったもののワイヤーメッシュで繋ぎ止められていたのであろう。剥がされて飛び散った断片は 10 キログラム近い重さがあったことも推測され、当日の風力が想像される。白っぽい部分は今回の風でちぎられた部分と考えられる。

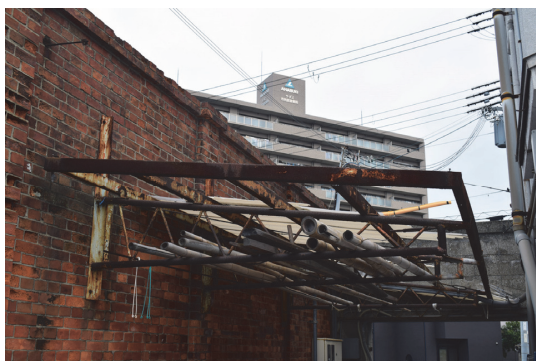
その他、ビル西側 2 階建て木造増設部の屋根庇の南西角の仕上げが剥がされ（図 5）、増設部の西に隣接する屋根付きカーポートの樹脂波板が、落下したペントハウス屋根の破片などにより大きく壊された（図 4）。また裏口近くの立水栓が折れた。

図 4：破損したカーポートの樹脂製屋根

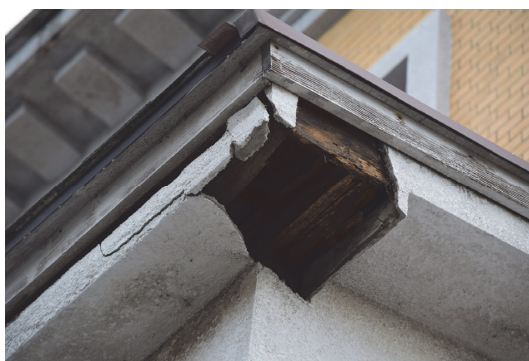
図 5：破損した西面トイレ増設部屋根庇

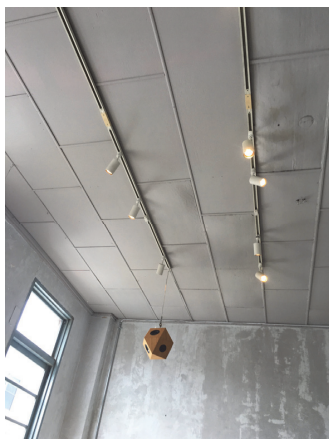
図6：照明が点灯している天井のあたりから雨漏りがあった

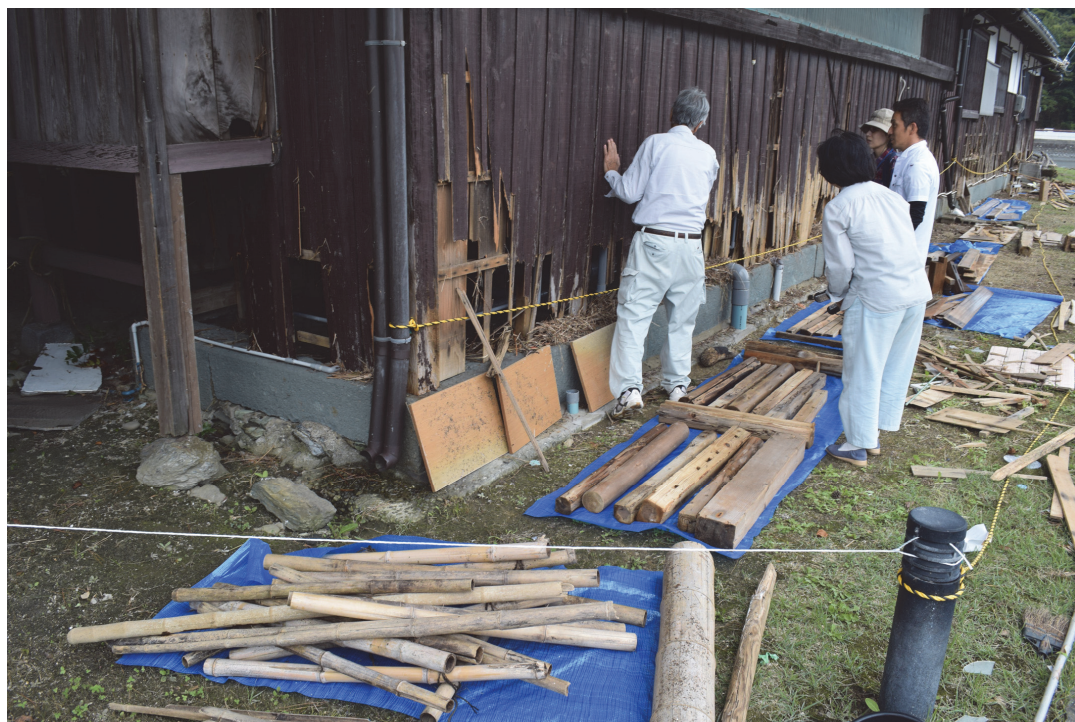
図 7：外壁足元が高潮により破損した。和歌山市役所担当者と大工により状況調査が行われた。足元に並べられた部材は日根茂氏が台風後に島を掃除して部材を拾い出したものである。

高潮により建物外周壁の床下部が大部分に亘り損壊し、床大引きを支える束が失われ、奥座敷の南面にあった外階段が流失するなどの甚大な被害を被った内容を以下に報告するが<sup>10</sup>、まずはこのような被害を受けてなお、あしべや妹背別荘が現存している理由の一つが高床にあることを再認識した点について述べておきたい。建物は大きく 4 つに別れることはすでに述べたが<sup>11</sup>、玄関で複雑に段差をこしらえて座敷部床高は地面より約 80 センチ高く、奥座敷床は座敷よりさらに約 65 センチ高くなっている。こうした段差は部屋の格付によると考えられるが、当該建物では結果的に巧妙な高潮対策となっている。床高が地面から約 55 センチなどの倉庫部や玄関部台所ゾーンは浸水被害にあい、玄関扉は 4 枚とも流出した<sup>12</sup>。一方で 2017 年に発見された障壁画<sup>13</sup>や芦澤聡実氏による妹背山の模型を保管していた座敷部洋間（もと 12 帖座敷）は、部屋内の浸水は全くなく無事であった。しかし襖一枚隔てた 12 帖座敷は隅の畳がやや反り返り、濡れた松葉などのゴミが部屋隅に溢れ出していた。海面が畳下ギリギリまで上がり、波うって畳を押し上げたと推測された。洋間に改変された部屋は床板が釘打されて浸水を防いだと思われる。地面から床高約 1 メートル 40 センチの奥座敷内部は全く無傷で、東の付書院の障子が少し破れていた程

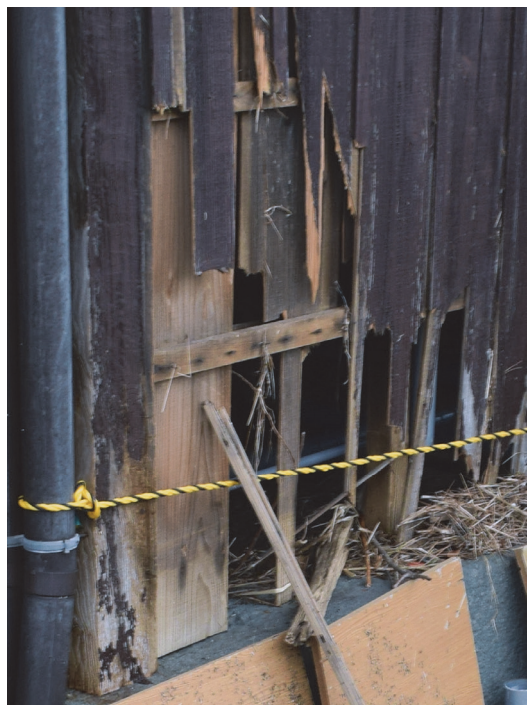
まず、北面外壁腰壁は、杉小幅板縦羽目目板打ち塗装仕上げであるが、その裏側に古い杉小幅板が見つかった。古い杉板は木目が詰まってより良質である。かつて高潮で外壁が破れた際に、元の板張りの上から杉板を張り増して補修をしていたと思われる。

図 8：腰壁下に見つかった杉板縦羽目張りの古板

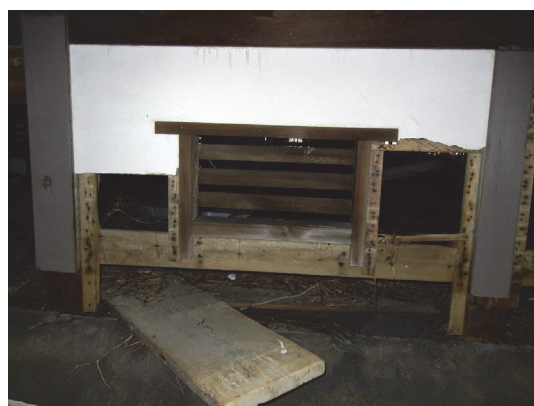
図 9：モルタル製亀腹上の破損した漆喰風小壁  
ガラリが設けられている

南面外周を巡る縁の下は吹きさらしで、縁の部屋内側柱筋下にはモルタル製亀腹と、図 9 のような漆喰壁風小壁が設けられ、一定間隔で床下換気用であろうかガラリが設けられていた。奥座敷西面床下小壁には観音開きの鍵付き扉も一箇所あり、床下を収納に使っていた<sup>15</sup>。今回、白い小壁がほとんど壊れてしまった。柱は図 8 の腰壁と同様に塗装されている<sup>16</sup>。小壁は下地は釘打ちの木摺でモルタル塗りに白色塗装である。座敷部では図 10 のように柱脚部小壁も杉腰壁も

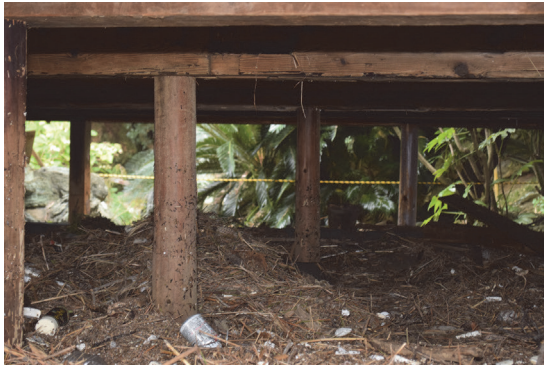
破損して素通しになり、床束の多くが小径木丸太材で、自然石の束石との納まりなど極めて粗い納まりであることが看守された。奥座敷の床束などは波で流出したものがあり、室内を歩くときは荷重の集中を避けるように気をつけなければならなかった。留意したいのは座敷部洋間の床束で、接合も丁寧に角材に番付が打たれていた。座敷部は比較的古い部分と考えられており<sup>17</sup>、さらなる調査が望まれる。今回、座敷部を構成する二間の境界に立つ柱外面に仕口が刻まれているのも見つかった（図 12）。図 14、15 の古絵葉書に見るように、座敷部分は改変が繰り返されていることは留意すべき点である<sup>18</sup>。奥座敷と座敷の間の廊下に残された座敷東側付書院の納まりの不自然さも検討を要する<sup>19</sup>。

図 10：素通しになった座敷部床下に見える床束

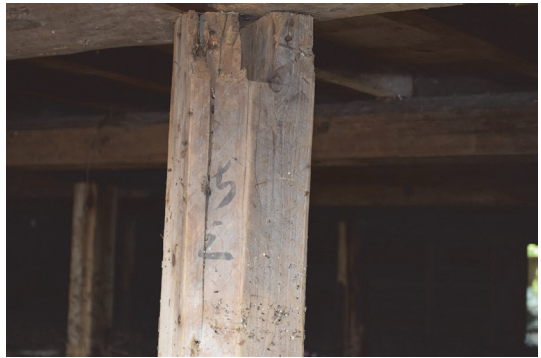
図 11：番付された床束

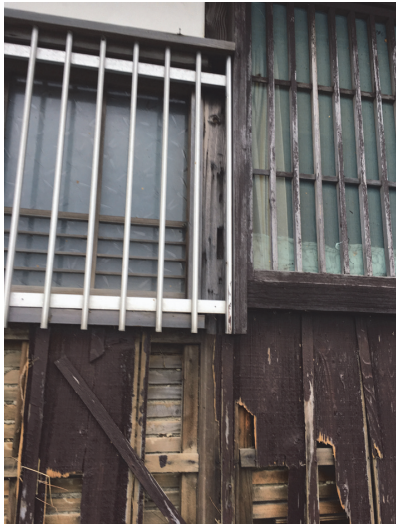
図 12：座敷と洋間の境の柱外面の仕口

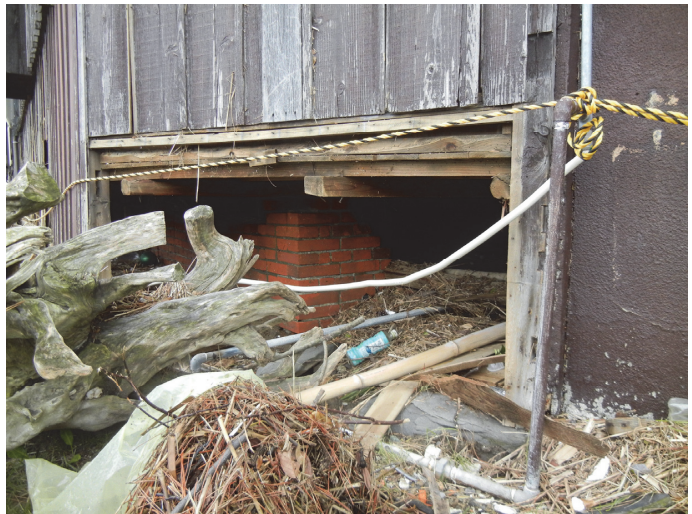
図 13：床下で見つかったレンガ壁

床下におけるさらなる発見は、現在の台所ゾーンの床下にレンガ壁が見つかった点である（図13）。炉の痕跡のようにも見える。レンガは和歌山でも明治期から見られ、今後の調査が望まれる。また奥座敷平面の北側で、現在、サニタリーゾーンとなっている部分の床下に、水回りとの関連が考えられる石製の造作が観察された点も述べておく。

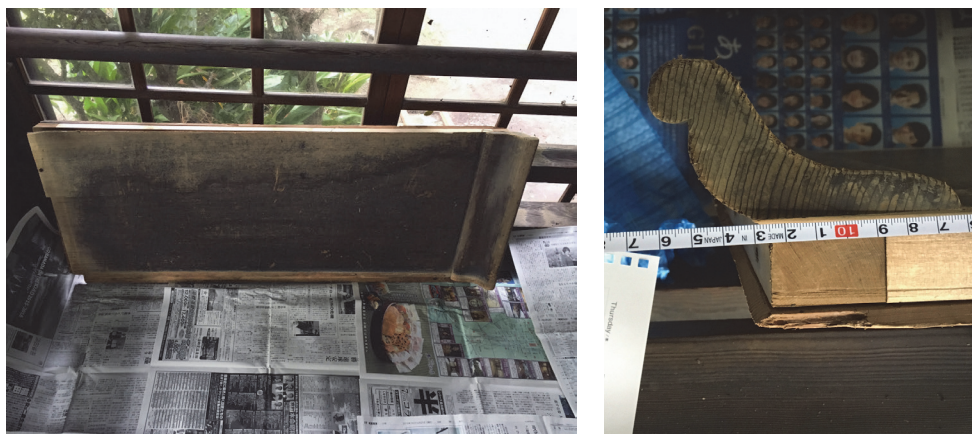
2012年当時に奥座敷床下で見つかりながら置き場所の問題でそのままとしていた古材の行方が懸念されていたが<sup>20</sup>、台風で島内に流出していたところを日根茂氏により無事に回収された。真水で洗って奥座敷縁に運び入れ、乾燥させている。夏の建具、床の間の造作材、箒欄間などである。違い棚の部材も含まれ、この度省察すると厚さ2分ほどの突板を練りつけて作られていることがわかった。濡れたために接着剤の膠が溶けて突板の端が剥がれている。突板の厚さからして大正期の製作とは思われない<sup>21</sup>。日本の伝統工法に練り付けが利用されていたことを知り、非常に驚いた<sup>22</sup>。波で洗われて角が傷んでしまったが、筆返しの形状もしっかり残っている。後日改

図16：(左) 違い棚部材、(右) 違い棚の筆返し部分
