あしべ屋妹背別荘の台風 21 号災害復旧報告 その 2

Preliminary Report on the Restoration Works of Ashibe-ya Imose Annex Damaged by the 21st Typhoon in Japan, 2018: Part 2

西本 直子*¹ 西本 真一*²
NISHIMOTO Naoko*¹ NISHIMOTO Shinichi*²

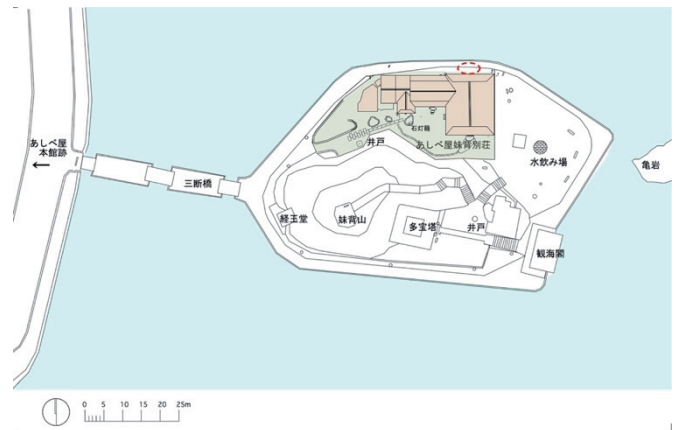
浄化槽の配置は水回りが集中する奥座敷北側とし、公共外輪道との接触を避けるため旧浄化槽位置より 4.5 メートルほど東にずらした。掘削穴は建物より 76 センチ離し、島外輪部から約 3 メートル内側とした。（図 1）。

図 1：妹背山と三断橋（赤破線内が浄化槽位置）

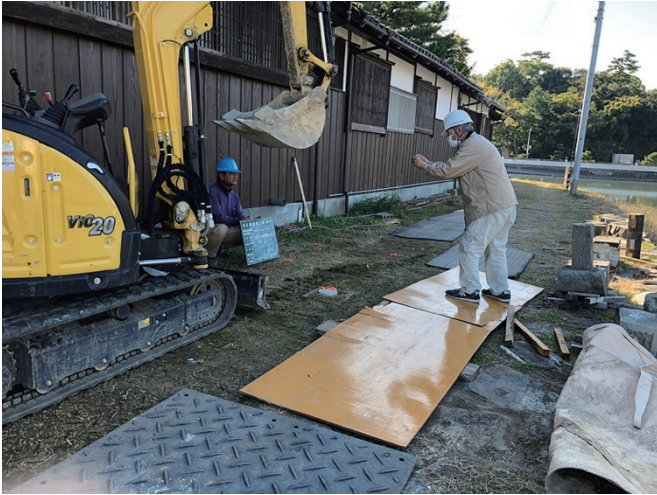
図5：試掘開始前

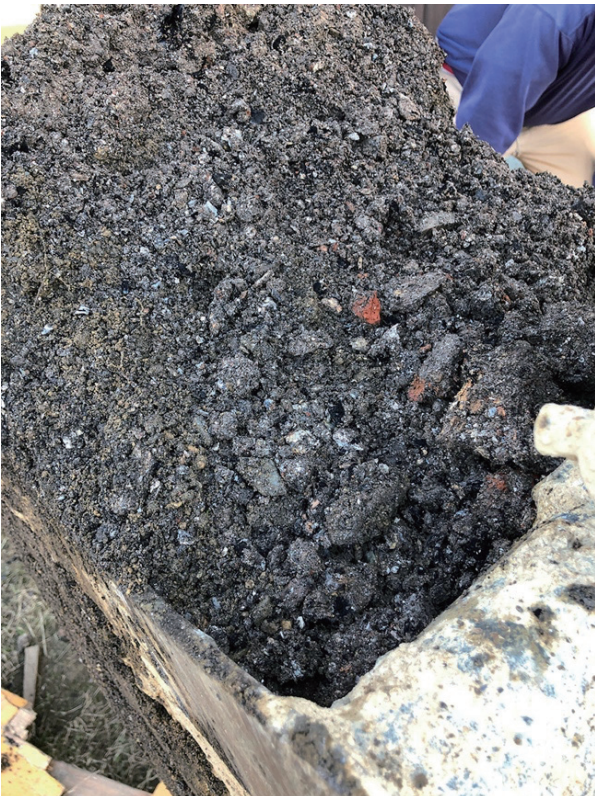
図6：レンガ片が混じる土

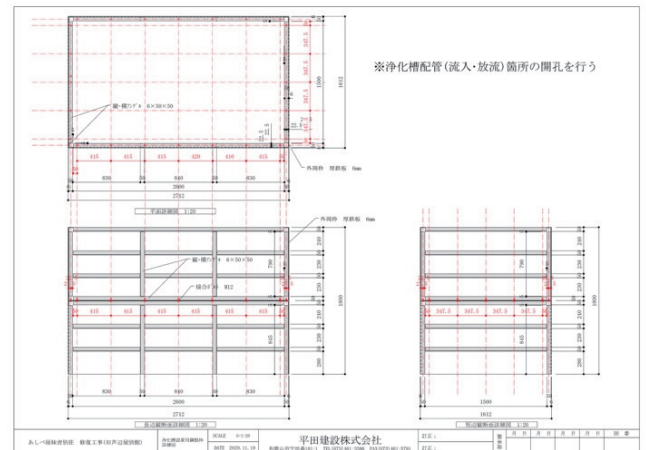
- ・建物と掘削穴の距離が近い。
- ・掘削途中に水が出るため砂質地盤が崩れやすくなる。
- ・深さ 1.75 メートル以下に柔らかい部分が予想される。

図7：ケーソン製作図面（作成：平田建設）

以上を勘案して平田建設から厚 6 ミリ鋼板のケーソンを使った工法と RC 躯体が提案された（図 7）。鋼製ケーソンは土圧に抵抗できるよう L 型鋼で補強をし、運搬の負荷を減らすために 2 段に分け、現場にてボルトナットで緊結する。設置後の鋼製ケーソンは常に水に浸った状態となり、いずれ腐食消失すると考える必要がある。

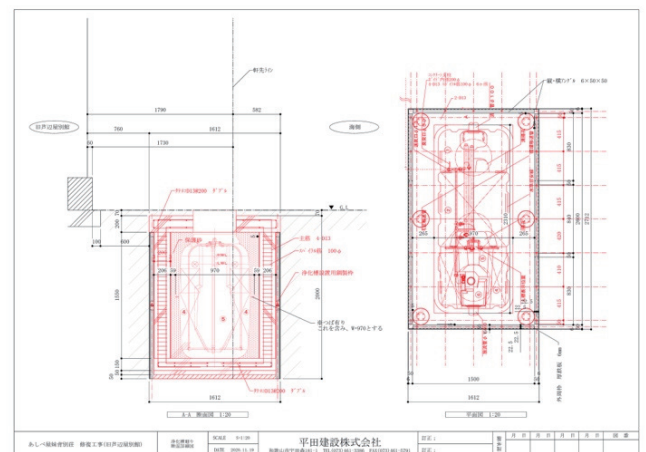
図8：浄化槽設置工事図面（作成：平田建設）

FRP 製浄化槽を保護し、4 トントラックの荷重に耐えるように鉄筋コンクリート製の厚 200 ミリの底板と上部スラブとそれを支える 6 本の円柱を、いずれもかぶり厚 50 ミリで作ることとなった（図 8）。

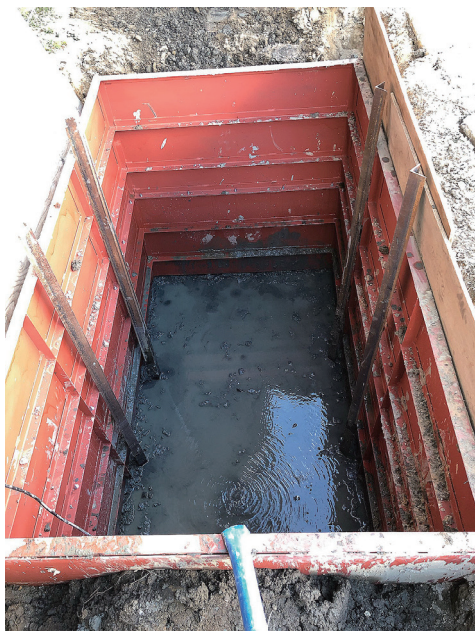
に水が少し溜まりはじめた。最終的に深さ 2.07 メートルまで掘削した。その時点の写真(図9)では、穴底の一箇所から水と砂が湧き出していることが水面の波紋から明瞭に認められた。

図9：孔内の湧水の波紋

RC の配筋・打設工事は翌日に予定されていたので、職人の判断で一旦湧水ポンプを止めて翌朝まで穴に水を溜めることになった。水を抜けば抜くほど、砂と水が湧き出る悪循環を止めるためとのことであった。

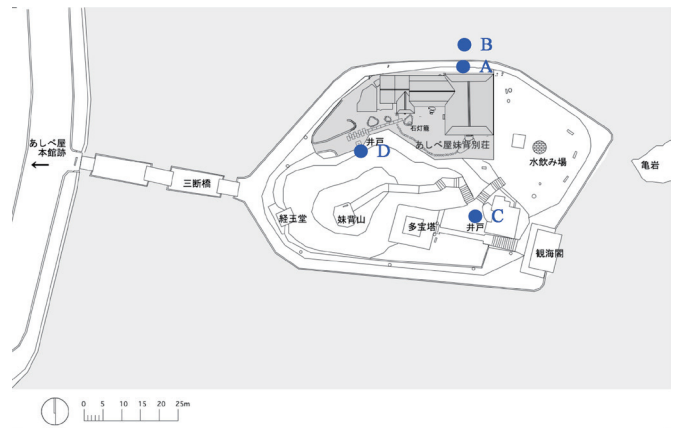
令和2(2020)年12月16日、掘削孔内A、海B、島にある井戸C、Dなど4地点(図10)の水の塩分濃度を調査した結果を表に纏めた。計測には温度計付塩分計(佐藤計量器製作所 SK-5SII)を使用した。取水は紙コップによりおこない、計測機器と紙コップは毎回の計測後に水道水で洗浄した。

図10：計測地点

海水が孔内に流れ込んでいることは考えられるが、それだけではなく塩分濃度の低い水も地下から混じり込んでいるために、孔内は塩分濃度が低くなっていると考えれば、ほぼすべての計測値の辻褄が合う。島の地下に真水が存在する可能性は高い。

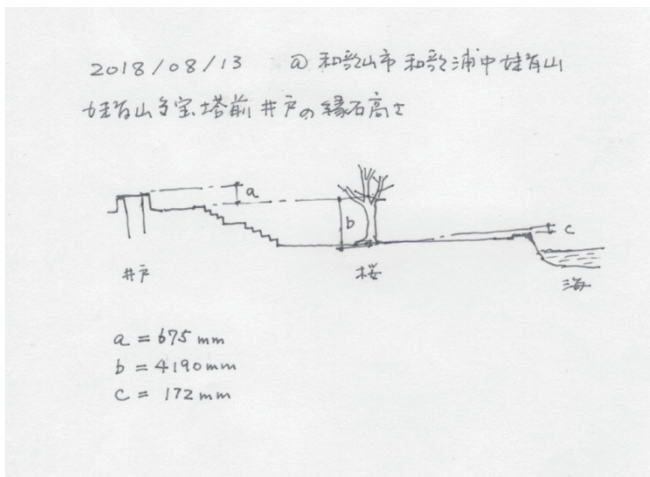
平成 30 (2018) 年 8 月 13 日に行った実測から、多宝塔前井戸の縁上端高さは妹背山東側の地面から約 5 メートルであった (附图 1)。

附图 1：妹背山多宝塔前井戸の縁石高さの実測野帳

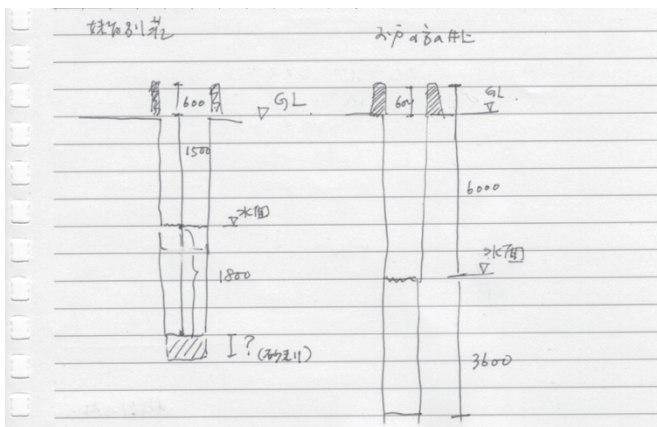
令和元 (2019) 年 5 月 13 日午後 2 時から行われたふたつの井戸の清掃の際に分かった井戸の深さは (附图 2)、あしべ屋妹背別荘南庭の井戸について、水面は地面より約 1.5 メートル下にあり、井戸底は地下約 3.3 メートルであった。多宝塔前の井戸については、水面は地面より約 5.4 メートル下にあり、井戸底は地下約 9.0 メートルであった。ふたつの井戸の縁石高さは共に地面より 60 センチであった。多宝塔前の井戸の深さは菅原正明「久遠の祈り」p. 140 の記述より約 1.0 メートル深く、ずれが生じた。これは清掃のために井戸をさらって測ることができたためと思われる。

附图 2：妹背山の井戸の深さの実測野帳

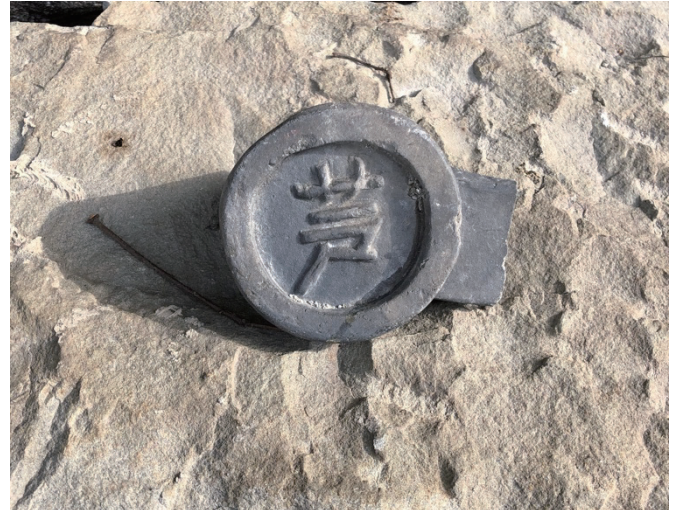
かったあしべ屋のものと思われる瓦の破片について記す。瓦の存在を県文化遺産課に連絡をしてあしべ屋妹背別荘で保管をすることとなった。同じサイズの瓦当を持つ破片は平成 24 (2013) 年から平成 25 (2014) 年にかけておこなわれた三断橋修理工事の際にも見つかり、「名勝和歌の浦三断橋修理報告書」の p. 50 で芦辺屋の明治から大正期に作られた棧瓦と判定され、その詳しい形状は p. 54、図 48-4 に掲載されている。今回の破片もまた「芦」の字を有する (附图 3)。

附图 3：見つかった芦辺 (あしべ) 屋の棧瓦
