# あしべ屋妹背別荘の台風 21 号災害復旧報告

## Preliminary Report on the Restoration Works of Ashibe-ya Annex Damaged by the 21st Typhoon in Japan, 2018

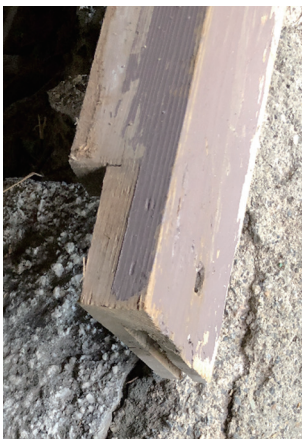
図 2：床下木部表面のペンキ塗り仕上げ

奥座敷の床下は真壁納まりで、露出した柱や桁や束の木の保護に淡い藤色のペンキが塗られている。大正時代に大流行した、薄い灰色がかかった紫色の大正藤の系統に属すると思われる。イギリスの科学者が安政 3（1856）年に発見した世界初の合成染料である mauve（モーヴ）<sup>9</sup>の色が日本でも流行し、大正藤とも呼ばれる。同系色の藤色が大正末期に西本健次郎が築造した旧西本組本社ビル（登録有形文化財 no. 30-0042、和歌山市小野町）<sup>10</sup>の建具枠にも塗られている。あしべ屋妹背別荘にはこの他にも北立面を除いて、南面の玄関部では柱梁や板壁にも同様の色が施され、座敷部と奥座敷部では縁桁下の束・柱・地長押に施されているが、縁桁より上には施されていない。塗装は劣化して何度か行われている。塗り分けのルールについて一考を要するが、床下部を意識していることなどから防水性能を期待したものと考えられる。

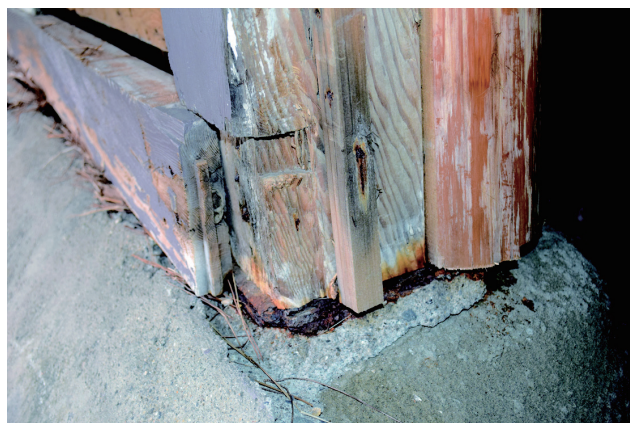
図4：柱脚の鉄板

金属部材に関してはその他、柱脚のところどころに鉄板の敷き込みがなされるというあまり見かけない処置が見られた<sup>14</sup>。

<sup>14</sup> 柱脚に鉛を敷き込んで腐朽を避ける方法がある。鉄を用いた意図はまだ判明していないが、試行錯誤の使い方もかもしれない。既に酸化して脆くなっており、可能な箇所では取り去る方針である。

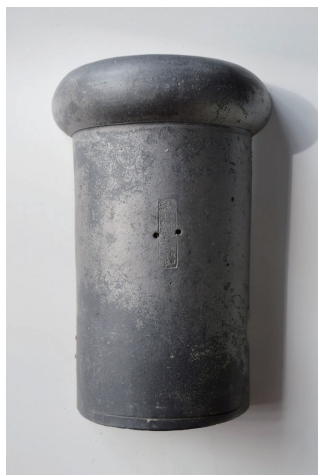
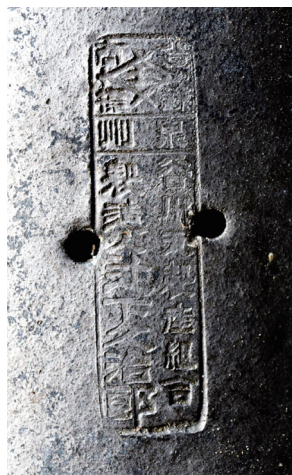
図5：奥座敷の瓦

屋根仕上げは、土葺きの上に棧瓦である。床下から見つけた棟瓦に「泉州、谷川瓦製産組合 製造人辻下久治郎」と刻印がされていた。軒部に使用された瓦には異なる刻印も観察されている。

a. 棟瓦

b. 瓦の刻印部拡大

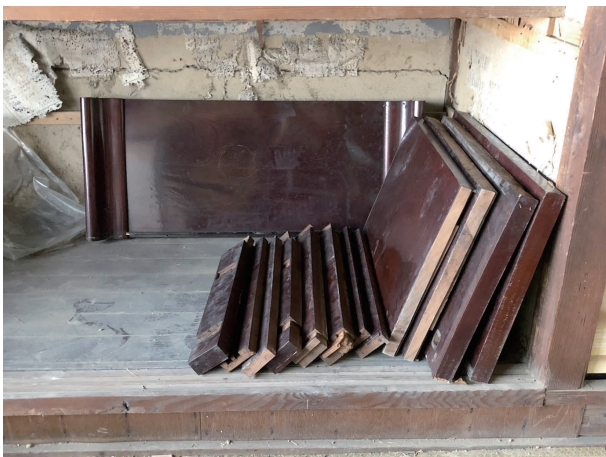
図 12：発見された東の間の床脇の部材

壁張り付け絵が収められていた天井裏から、さらに東の間の床脇の部材が天井板を含めてほぼ全て見つかった<sup>23</sup>。一度着彩した上に漆塗りで仕上げられている。壁貼り付け絵のための黒漆塗りの押縁も見つかった。実測とともに痕跡を記録する作業を進めているところである。
