あしべ屋妹背別荘の台風 21 号災害復旧報告

Preliminary Report on the Restoration Works of Ashibe-ya Annex Damaged by the 21st Typhoon in Japan, 2018

西本　直子*1　　西本　真一*2
NISHIMOTO Naoko *1　　NISHIMOTO Shinichi *2

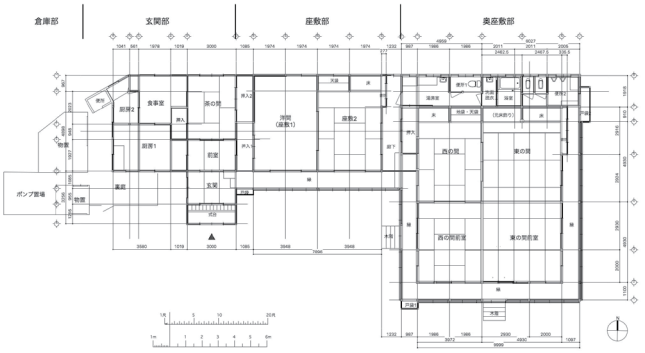
図 1：実測図

復旧工事計画に向けて実測調査を行った結果を平面図（図１）に纏めた[7]。当該建物は、西から倉庫部・玄関部・座敷部と東端の奥座敷部の 4 つからなる。今回の復旧対象は、玄関部・座敷部、奥座敷部である。いずれも石場建てで土葺きの瓦屋根を持つ伝統的構法である。玄関部から奥座敷にかけて床高さが徐々に高く作られており、場所のヒエラルキーが示されている。

奥座敷は最上位の場所で、床は地盤面から約 1500 ミリの高さがある。入側柱筋床下には漆喰風小壁が巡らされるとともに、ほぼ一間おきに床下換気ガラリ窓が設けられて風通しが図られていた。西側床下には間口 4 尺の観音開きの扉があり、被災前は乾いた細砂を敷き詰めた床下は収納として使われていた。今回の台風で発生した高潮により、床下小壁はほぼ全て壊れ、床束の多くも外れた。

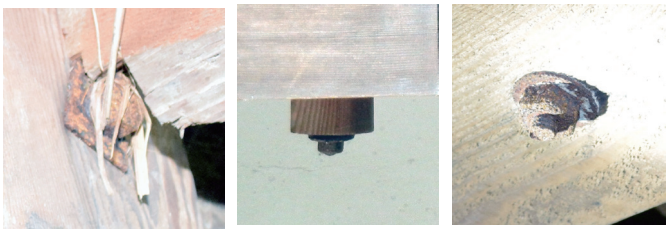
図 3：奥座敷に見られるボルト・ナット

主要な接合部にはボルト・ナットによる補強が見られる。柱と桁や横架材との接合や、敷居を床下から固定する引き独鼓の代わりにも使われていた。また高欄の支柱と縁桁の接合にもボルトが使用され、縁桁下面ではナットに木製パッキングが挟み込まれていた。

a. 構造材の引寄せ　b. 木製パッキング　c. 敷居固定

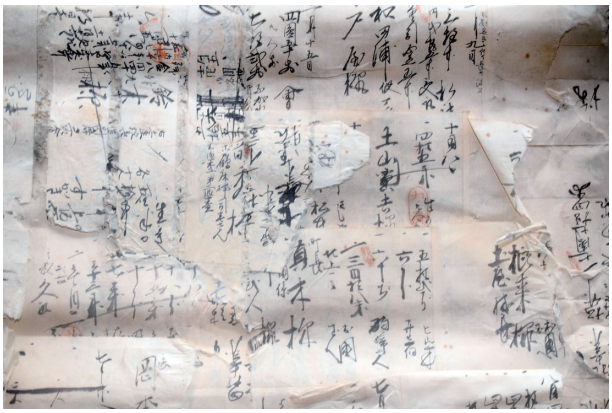
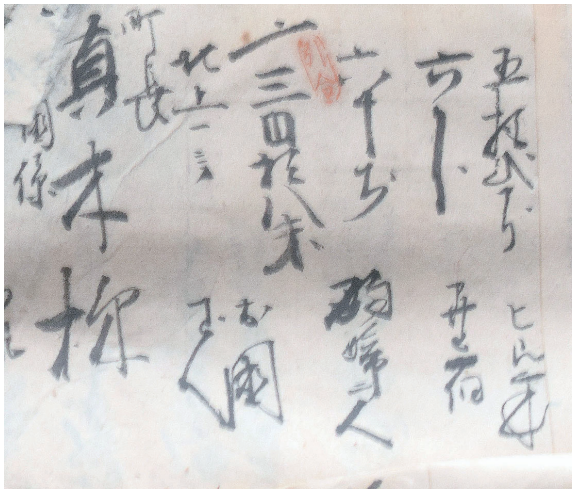
図 6：壁張り付け絵の裏張りに使われた帳簿（部分）

2017 年、奥座敷天井裏から東の間の床の壁から剥がされて失われていた壁張り付け絵が見つかり[15]、その裏張りにあしべ屋の古い帳簿が使われていた。表面の絵画と同様に、裏面も地方史の史料として貴重である。今回、書き込まれた人名から分かった点を述べる。

a. 裏張りの一部

b. a の部分拡大写真

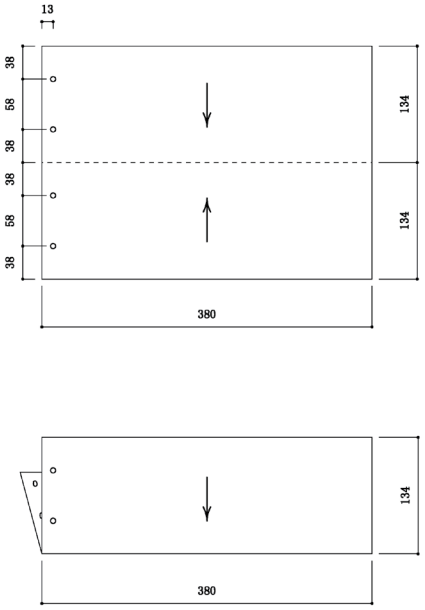
図 7：裏張りに使われているあしべ屋の帳簿の寸法
（矢印は文字の向きを示す）

裏張りに使われた料紙の大きさを実測して図 7 に整理した。幅が 1 尺 2 寸 5 分（380 ミリ）、高さが 9 寸（268 ミリ）の紙を二つ折りにしたと思われる。左手に約 2 寸（58 ミリ）の間隔で穴が開けられている。この穴に紐を通して綴じたのであろう。

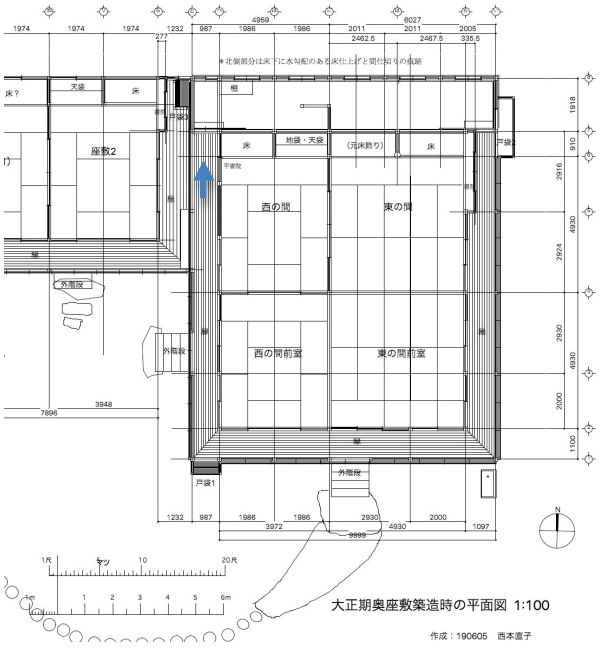
図 8：大正期築造時の平面図

奥座敷の増築（移築）当初の姿を図 8 にまとめた。北側の間仕切り壁位置は改変が激しく、確定が難しい。この領域が水回りであったことは後述する。

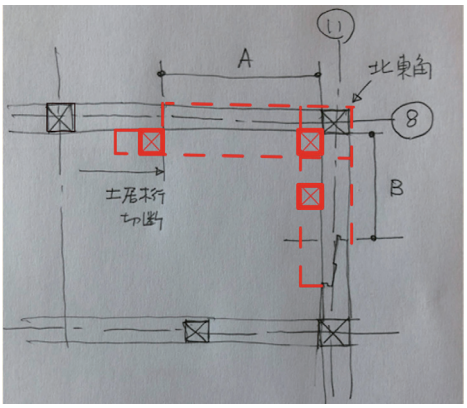
図 13：北東隅柱まわりの土居桁補修

2019 年 10 月に柱の不陸調整を進めたところ、北東隅柱頭に傷みが見つかった。古い蟻害の跡があったことは注意されるべきであろう。さらに北東隅の柱頭周囲の軒裏に、瓦下地の土が溶け出た白いシミが見られて雨漏りの痕跡と思われたので、天井裏を開けて確認したところ、土居桁が、北東隅柱周辺で梁間方向と桁行方向ともに隅部で取り替えられ補修されていた。当初の土居桁は幅 5 寸、成 8 寸のツガの良材であるが、切り取られた断面に腐れがあり、雨漏りで腐朽して補修されたと思われる。2012 年当時から雨漏りはないので、それ以前に行われた補修である。桁行方向は金輪継を取り外して、成 5 寸の別材を重ねて補修されていたが、梁間方向は、土居桁を隅から一間ほどで切断して、替え部材を腰掛け継と鎹で継いでいた。北東隅柱の蟻害は収まっていたが傷みがあり交換が望ましい。しかしそのためには広範囲に屋根瓦をはずし、柱周辺の土壁を大きく壊す必要があり、土壁の修復には多大な費用と工期が必要となる。今回の復旧工事では実施が困難であると判断された。そこで既存土居桁より四寸幅広の横架材を新たに残された土居桁と接合させて、その横架材を支える四寸角柱 3 本を新たに立てる方法が取られた（図 13）。

3 本柱の無筋モルタル基礎を形成するために床をめくったところ、排水溝などの造作がみつかった。基礎の無筋モルタルは、予めビニルシートを敷き込んだ上にモルタル打設して原状復帰が可能となるように図った。

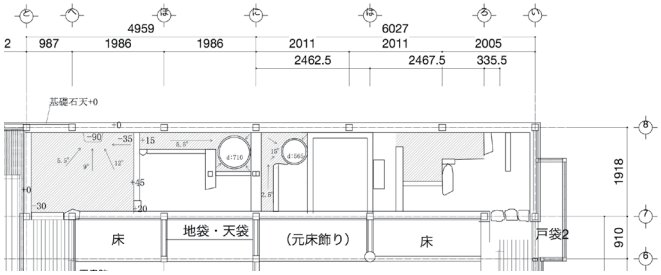
図 14： 水回りの遺構

当初の壁位置を特定することは困難であるが、奥座敷北側に見つかった排水設備の痕跡から、北側には現在と同じく便所や浴室や手洗いが配置されていたことが判明した。被災直前の浴室は昭和後期の賃借人が作ったものであったが、その浴室の下に、賃借人の浴室には使われていなかった白いタイルの破片が見られた。西本健次郎の孫で昭和 20 年代の住人が、当時、北側に使われていない浴室があったと話しており、浴室は築造当初から図 1 の位置にあった可能性が考えられる。図 14 の斜線部は水勾配を形成したモルタル製床である。西側（と通り側）の杉戸絵のある入り口から入ってすぐに最も大きなモルタル床面があり、排水口と思われる穴に向かって水勾配

が設けられている。聞き取りからこの場所には洗面所と小便器があったとのことであり、スノコ状の床を設けて使用していたと考えられる。埋め込まれた２個の瓶は便槽と考えられ[24]、便所空間であったことが再確認された。ほ通りあたりから東に向けて作られている側溝様のしつらえは、小便器のための溝と考えられ、証言とも符合する。現場床下からは小便器の前に置く青磁の履物も見つかった（図 15）。

興味深いのは瓶のサイズが、西側は直径 710 ミリであるのに対して東側は 565 ミリと小さい点である。聞き取りによると先述の小便器の奥に仕切られた大便器があり、その奥の仕切りにもう一つ大便器があり、その床は畳敷きであった。格上の畳敷きの便所は賓客の用途に限られていたために便槽も小さくしたことが考えられる。よく見れば小さい瓶にも側溝様の溝が付属しており、ここにも小便器が設けられていた可能性がある。聞き取りのように一般の便所と畳敷きの便所が一つの動線で繋がっていたとすれば、格上の便所の入り口と小便器の位置についてはさらに検討をする必要がある。

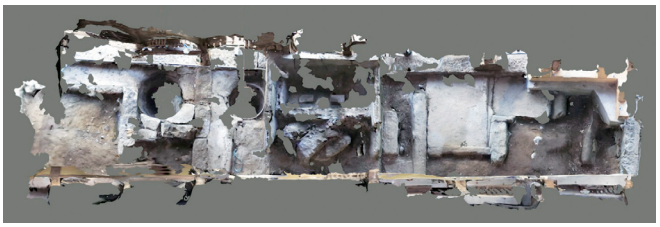
図 16：フォトグラメトリによる３D 画像
（使用機材）ZED STEREO LABS、（使用ソフト）blender

図 16 は動画を使ったフォトグラメトリによる記録を試みたものである。短時間の撮影であったが便槽の瓶などが読み取れる。
