# 旧西本組本社ビルとあしべ屋妹背別荘の台風 21 号被害

Former Head Office Building of Nishimoto-gumi  
and  
Ashibe-ya Annex  
Damaged by the 21st Typhoon in Japan, 2018

2018 年秋に日本列島を縦断した台風 21 号の目は、同年 9 月 4 日(火)午前 11 時から午後 4 時にかけて和歌山市上空を通り抜けて数十年に一度の激しい暴風雨となった。和歌山市内の旧西本組本社ビルは風によりペントハウスの仕上げが剥がされ、海中の島に建つあしべや妹背別荘は高潮で外壁が破壊され、共に甚大な被害が生じた。2つの建物の被害状況と、破壊されたことで明らかになったことを報告する。

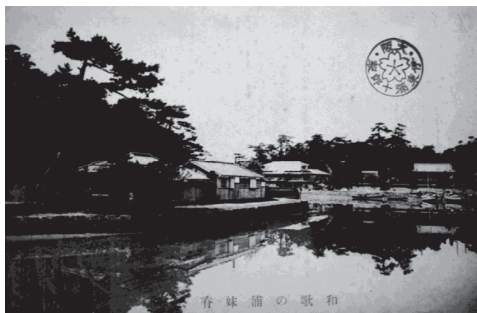
破損して素通しになり、床束の多くが小径木丸太材で、自然石の束石との納まりなど極めて粗い納まりであることが看守された。奥座敷の床束などは波で流出したものがあり、室内を歩くときは荷重の集中を避けるように気をつけなければならなかった。留意したいのは座敷部洋間の床束で、接合も丁寧に角材に番付が打たれていた。座敷部は比較的古い部分と考えられており<sup>17</sup>、さらなる調査が望まれる。今回、座敷部を構成する二間の境界に立つ柱外面に仕口が刻まれているのも見つかった（図 12）。図 14、15 の古絵葉書に見るように、座敷部分は改変が繰り返されていることは留意すべき点である<sup>18</sup>。奥座敷と座敷の間の廊下に残された座敷東側付書院の納まりの不自然さも検討を要する<sup>19</sup>。

図14：棟の作りが異なるあしべ屋妹背別荘

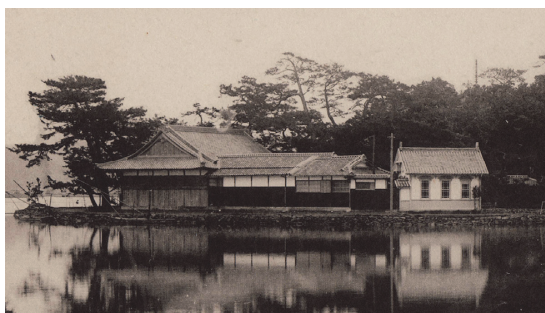
図15：座敷に窓がないあしべや妹背別荘

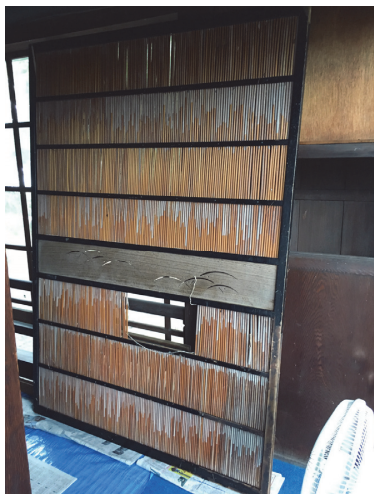
2012年当時に奥座敷床下で見つかりながら置き場所の問題でそのままとしていた古材の行方が懸念されていたが<sup>20</sup>、台風で島内に流出していたところを日根茂氏により無事に回収された。真水で洗って奥座敷縁に運び入れ、乾燥させている。夏の建具、床の間の造作材、箒欄間などである。違い棚の部材も含まれ、この度省察すると厚さ2分ほどの突板を練りつけて作られていることがわかった。濡れたために接着剤の膠が溶けて突板の端が剥がれている。突板の厚さからして大正期の製作とは思われない<sup>21</sup>。日本の伝統工法に練り付けが利用されていたことを知り、非常に驚いた<sup>22</sup>。波で洗われて角が傷んでしまったが、筆返しの形状もしっかり残っている。後日改

めて記録したい。この違い棚は奥座敷東の間の解体された部材だと考えられていたが、床の間の古い写真<sup>23</sup>に残る形状と長さから判断して、奥座敷東のものではない事が判明した。1977年－2012年の間に洋間に改変された12帖座敷の部材であった可能性も考えられる<sup>24</sup>。夏の建具は西本瑛一郎撮影の奥座敷の古写真の建具と良く似ている。奥座敷床下を収納として、季節の建具などを納めていたことが考えられる。

図 17：夏の建具

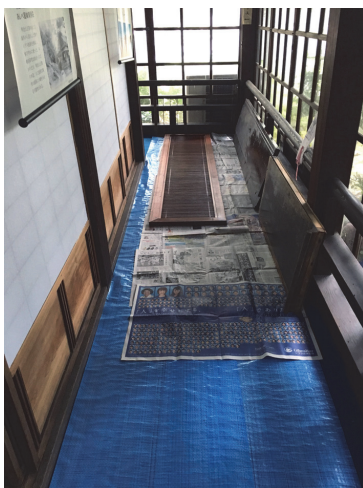
図 18：箆欄間と違い棚など

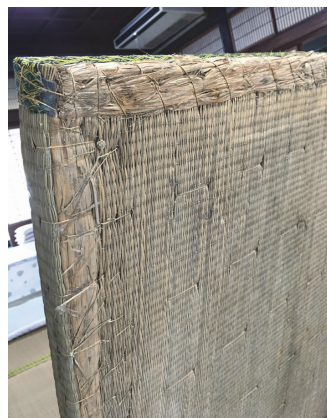
奥座敷の畳を調べた<sup>25</sup>。西の間前室の畳裏は、丹波裏という高級仕上げであることがわかった<sup>26</sup>。現在は丹波裏の畳を作れる職人が見つかりにくい。東の間の畳は西の間よりも少し仕上げの程度は落ちるが、裏面に柔らかなコモのような素材を張り込んで質が高い。あしべや妹背別荘の畳の踏み心地は適度な硬さと柔らかさがあるが、その快適さには理由があることを知った。

図 19：西の間の丹波裏の畳
